## **Rapport d'enquête proposé aux travailleurs (euses) de Teppaz, à leur section CFDT & à leur Comité d'occupation**

J. Theureau & B. Tort

(Juin 1975)

## **B - DES POSTES DE TRAVAIL DANGEREUX OU USANTS**

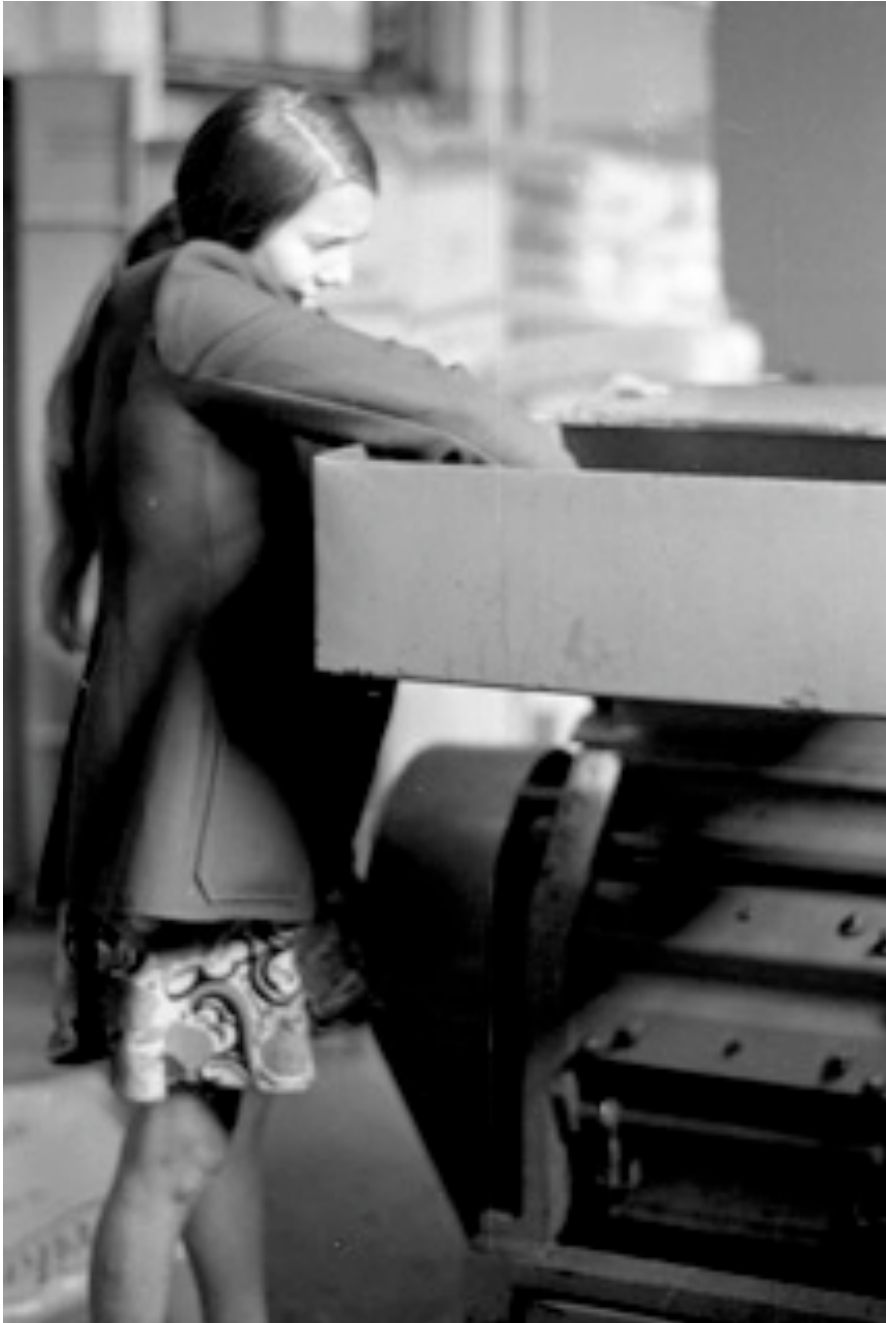
PHOTO 16 :

Pendant le travail de broyage, l'ouvrière, montée sur une caisse, est penchée au-dessus du broyeur et régularise l'écoulement des déchets dans le broyeur.

1) Elle subit ainsi un niveau de bruit de 110 dbA qui, d'après les normes du Ministère de la Santé, lui fait courir un risque de surdité, même avec une exposition d'une heure par jour.

2) Elle reçoit aussi en plein nez les poussières de polystyrène.

- 3) Elle travaille dans une posture intolérable
- debout (quelquefois sur la pointe des pieds),
  - penchée (colonne vertébrale tordue),
  - et avec l'épaule relevée.

- diminuer les quantités à broyer,
- faire en sorte que l'ouvrière ne soit pas obligée de travailler avec la tête au dessus du broyeur, et dans des postures aberrantes,
- concevoir une isolation sonore du broyeur et une aspiration des poussières à la source.

De plus, les pompes sont à éloigner du poste de broyage.

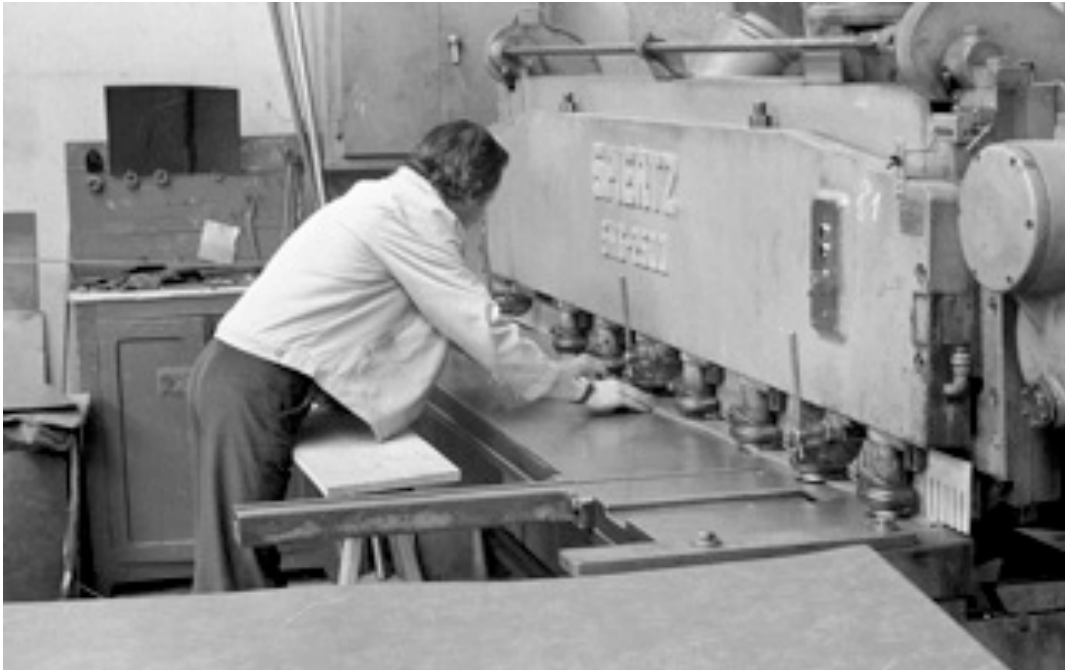
PHOTO 18 :

L'un à l'entrée : on voit qu'il amène à prendre des postures particulièrement fatigantes.

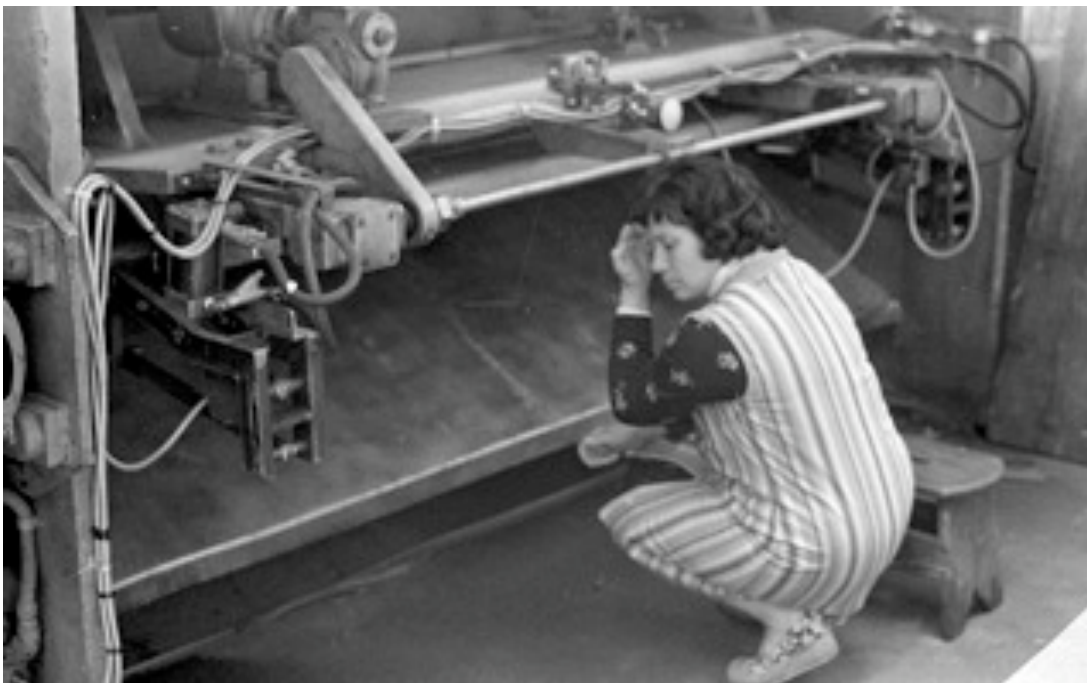
PHOTO 19 :

L'autre, à la sortie, qui est scandaleux : une ouvrière est nécessaire, dans le fonctionnement actuel de la cisaille pour sortir les pièces coupées. Elle attend accroupie.

Elle prend ainsi, dans l'oreille, tout le bruit du coup de cisaille. Puis, toujours accroupie, elle doit aller chercher les pièces coupées en les saisissant le plus loin possible, afin de les avoir bien en main et de ne pas les laisser se tordre ou heurter quoi que ce soit.

En conclusion, ce poste est intolérable, alors qu'il n'y a aucune impossibilité technique à ce que les plaques coupées tombent d'elles-mêmes sans se tordre ni se rayer.

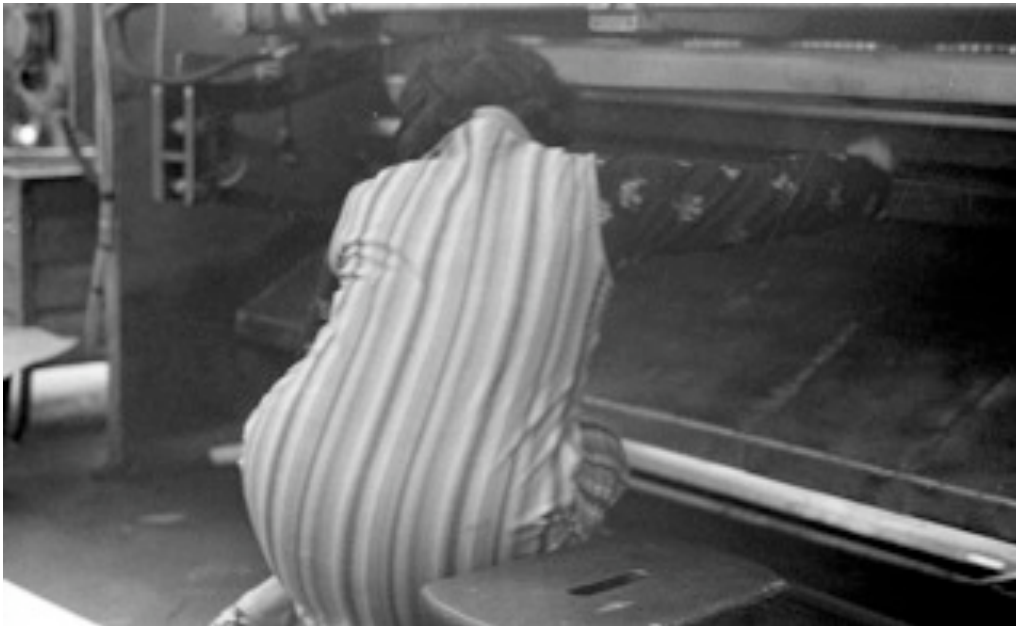
PHOTO 21 :

Pour cela, l'ouvrière travaille accroupie, bras en l'air et tendus, le cou et la colonne vertébrale tordus pour voir à l'intérieur de la cisaille.

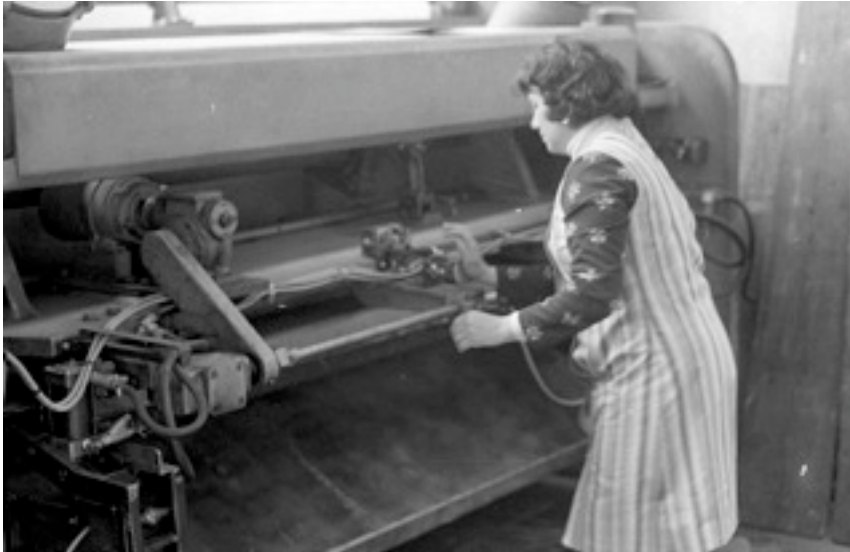
PHOTO 23 :

Ensuite, l'ouvrière, après avoir déposé la plaque à côté de la cisaille, se relève et appuie sur le bouton qui libère la sécurité de la cisaille : un nouveau cycle commence.

Cette alternance de positions accroupies et debout, ces contorsions de la colonne vertébrale et du cou :

- provoquent une fatigue musculaire très importante, très aggravée par le travail les bras en l'air et des vertiges ;
- abîment la colonne vertébrale ;
- et compriment le système digestif.

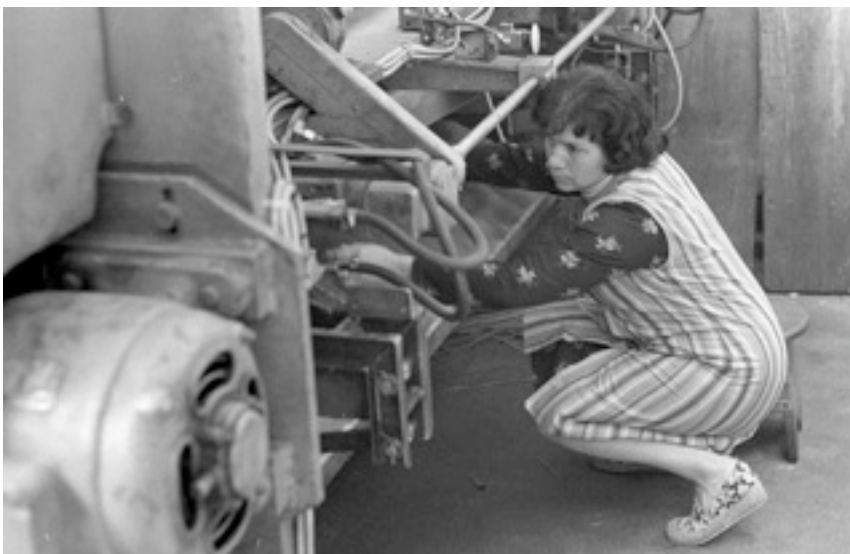
PHOTO 24 :

Le tabouret, enfin, est une pure garniture : s'en servir oblige à des contorsions supplémentaires.

L'ouvrière opère d'ailleurs, en général, comme on l'a vu sur les photos précédentes, sans l'utiliser.

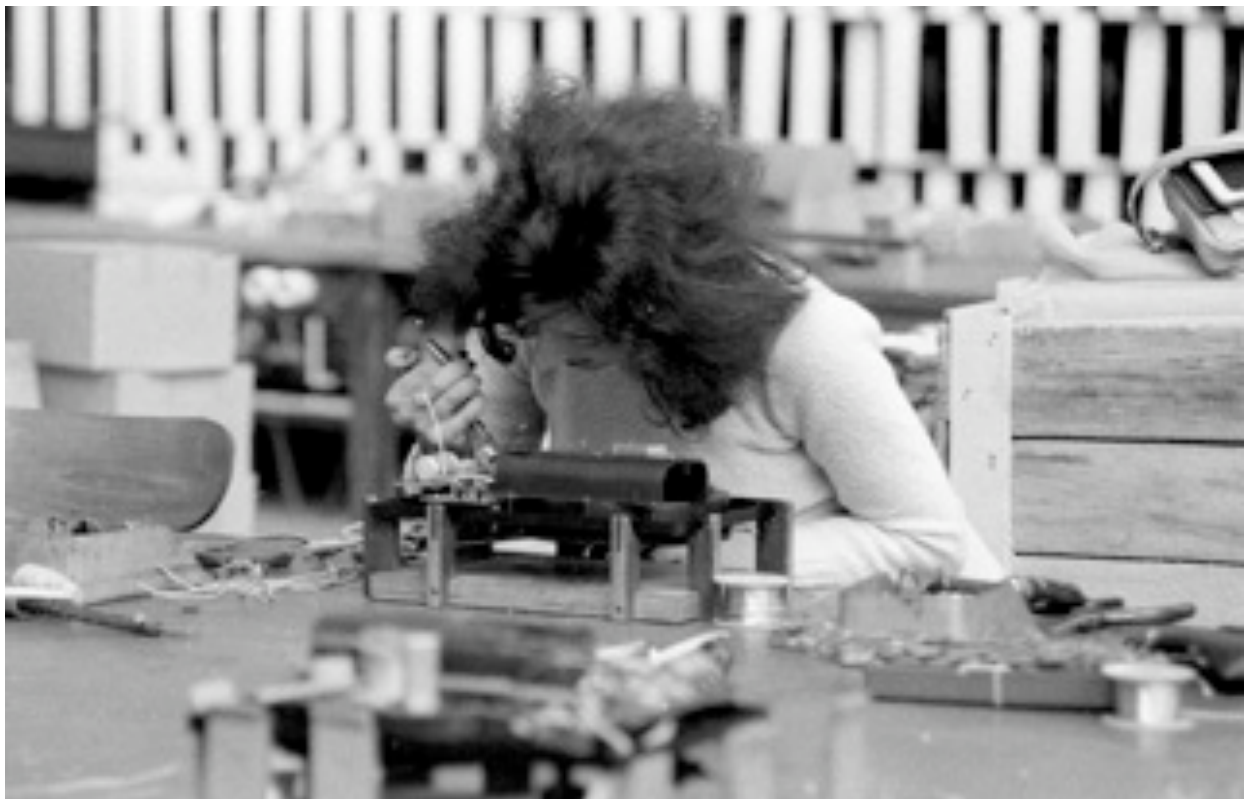
PHOTO 25 :

La photo montre que la distance qui sépare l'œil de l'ouvrière et la tâche est très réduite. Cette distance peut descendre jusqu'à 15 cm sur les postes que nous avons observés.

Ce fait indique que le travail comporte de fortes exigences visuelles, entraîne inévitablement une fatigue visuelle importante.

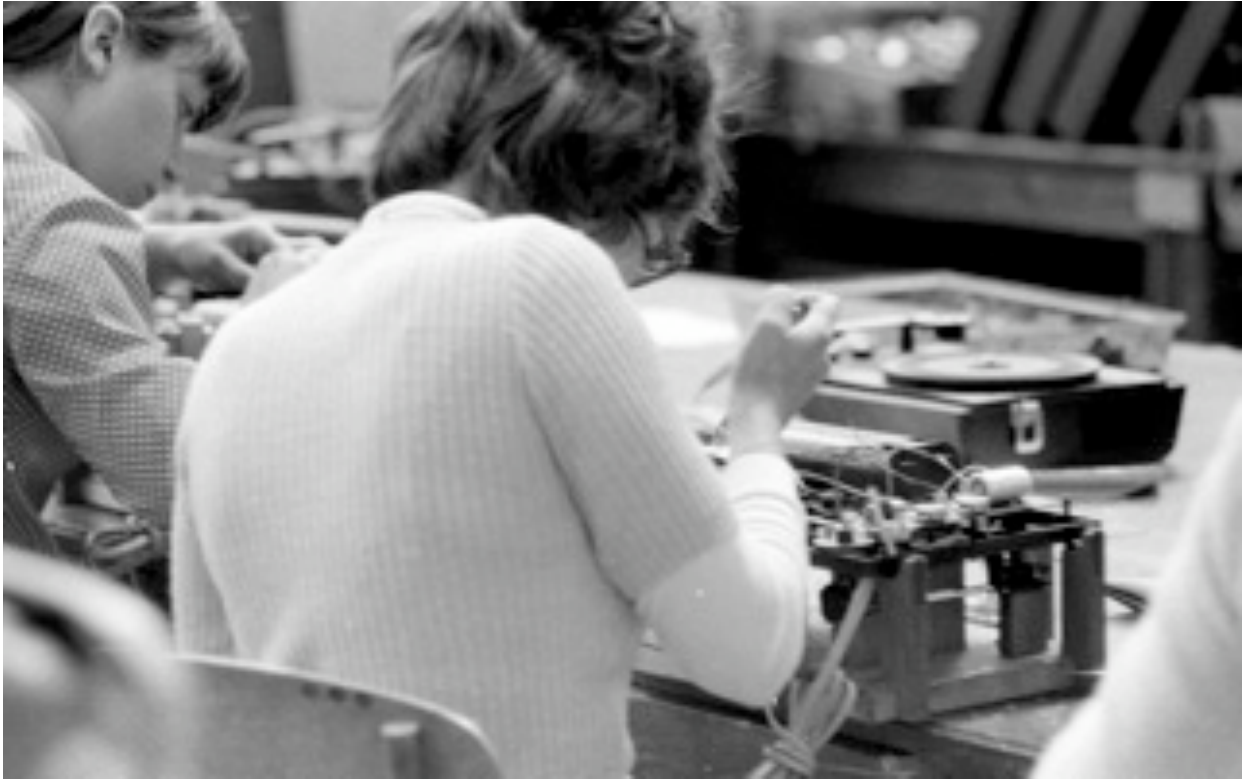
PHOTO 26 :

2. L'ouvrière est, amenée à prendre des postures de travail inconfortables, fatigantes et nuisibles à sa colonne vertébrale :

Exemples de postures nuisibles à l'ouvrière :

- penchée en avant, nuque pliée,
- torsion du buste,
- aucun appui du dos,
- travail précis et exécuté avec le bras sans appui ; seul appui possible, le buste, d'où une torsion supplémentaire.

Cette fatigue visuelle et posturale, ainsi que les risques de déformation de la colonne vertébrale, pourraient être considérablement réduits.

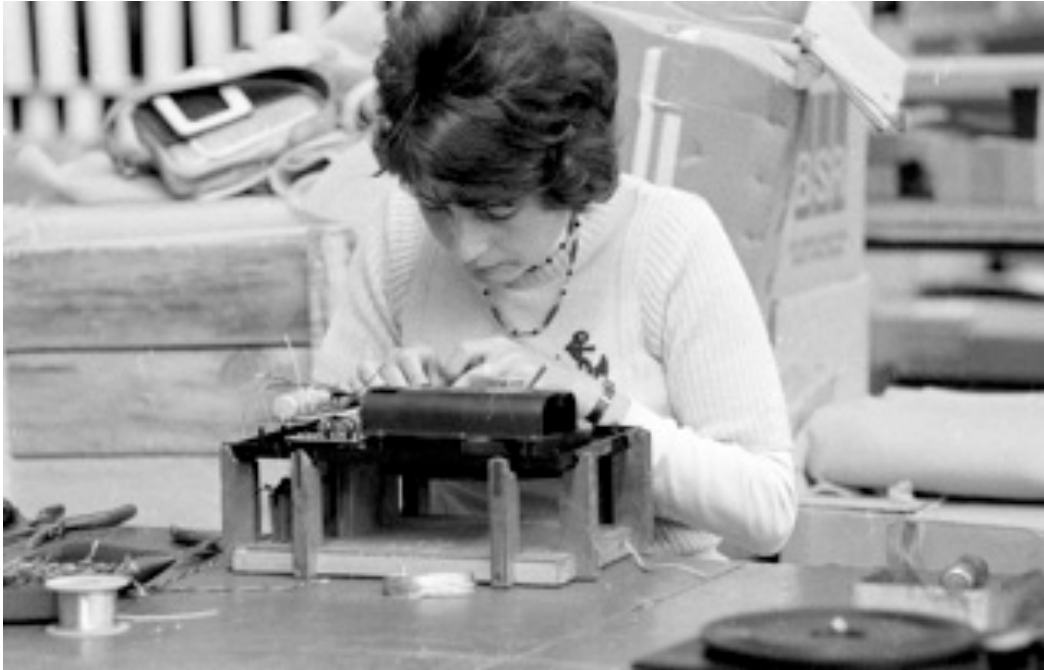
PHOTO 27 :

où l'ouvrière doit introduire de fils qu'elle vient de torsader dans des trois de petite taille...

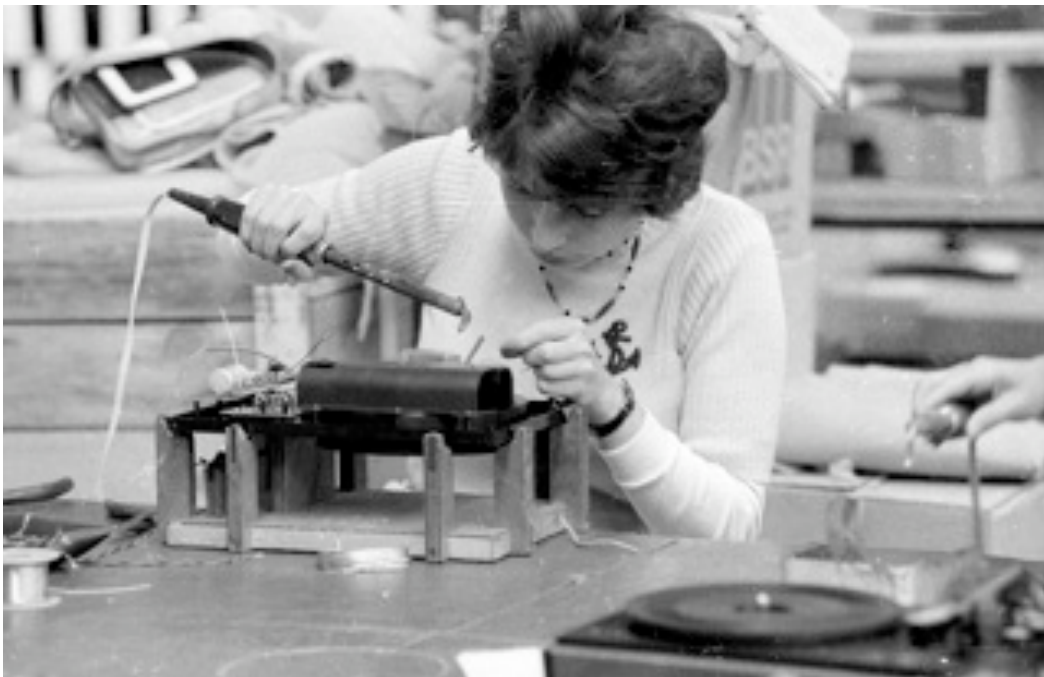
PHOTO 28 :

où l'ouvrière doit mettre en contact en un point précis de l'espace les trois éléments : pièces à souder/fer à souder/fil de soudure ...

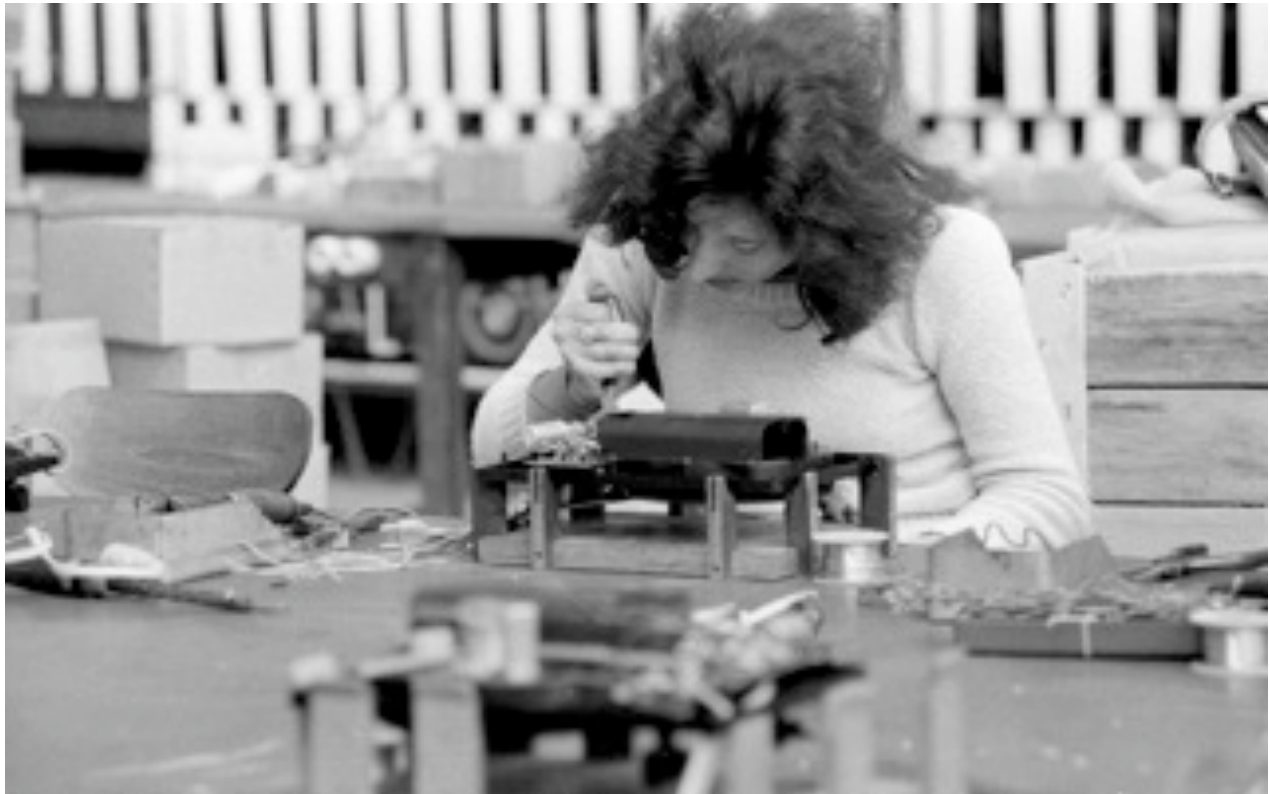
PHOTO 29 :

où l'ouvrière doit faire disparaître à l'aide d'une pince ce qui dépasse de la soudure (extrémité des fils ou résidus de soudure) sans rompre la soudure.

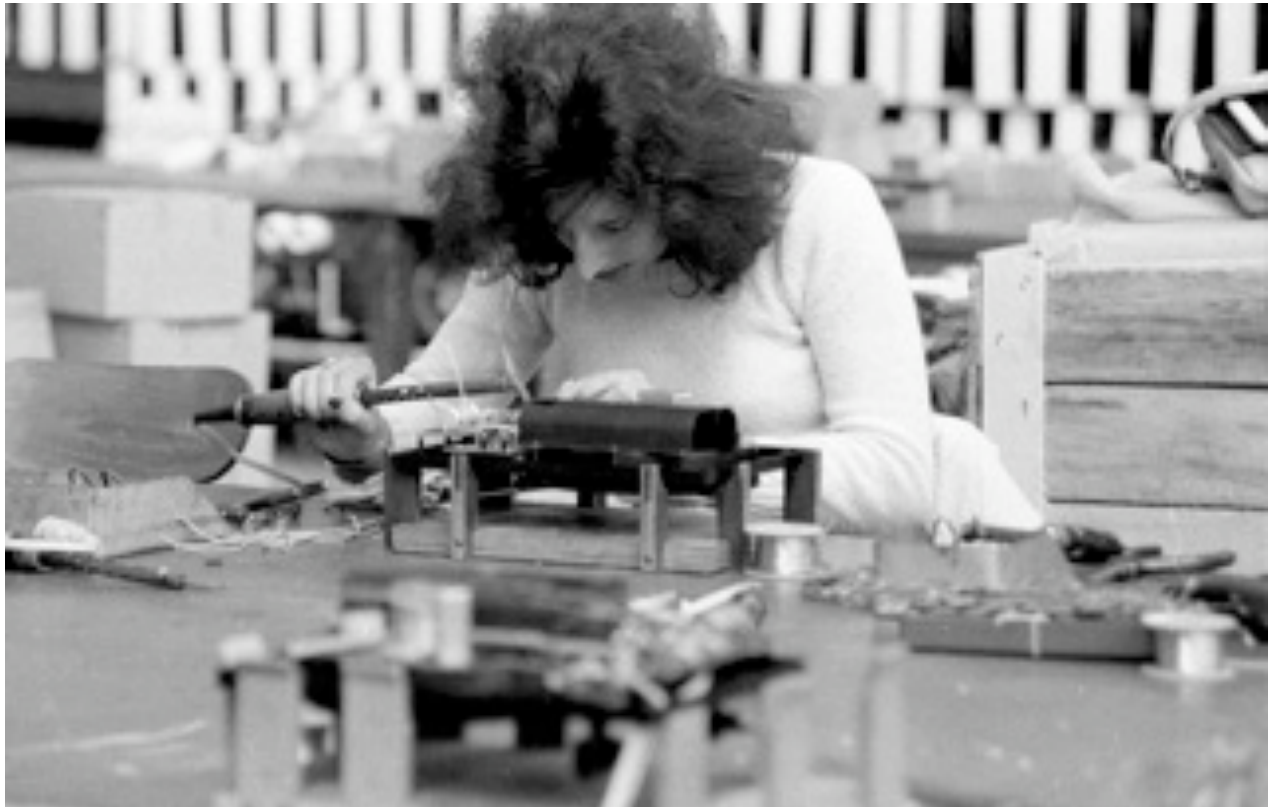
PHOTO 30 :

1. Il n'a même pas l'avantage de rapprocher suffisamment le plan de travail des yeux, pour éviter à l'ouvrière de se courber sur son montage :

Bien que surélevé, le plan de travail reste trop bas pour que l'ouvrière puisse à la fois :

- conserver une bonne position du dos et de la tête,
- et voir correctement son travail.

Dans les conditions actuelles d'éclairage, ce dispositif n'évite donc pas à l'ouvrière d'être courbée sur la platine.

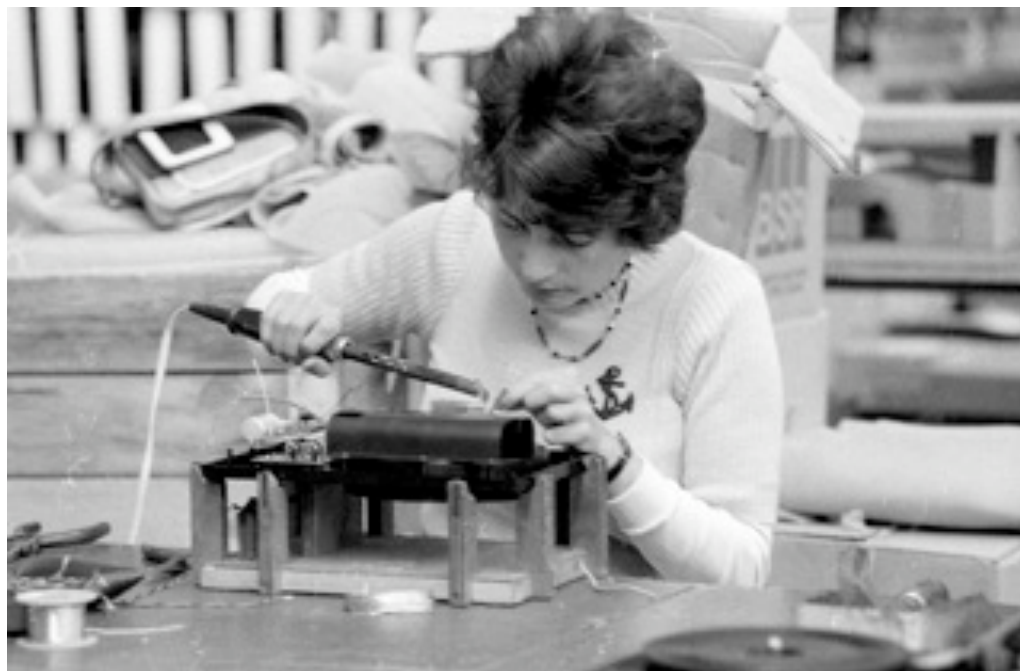
PHOTO 31 :

2. En revanche, cette surélévation du plan de travail par un châssis accroît considérablement la fatigue musculaire de l'ouvrière, car elle la prive souvent d'appuis qui seraient précieux pour obtenir plus aisément une bonne précision du geste :

Selon l'emplacement des opérations à effectuer, l'ouvrière doit travailler sans appui des bras (d'où une fatigue musculaire supplémentaire) ...

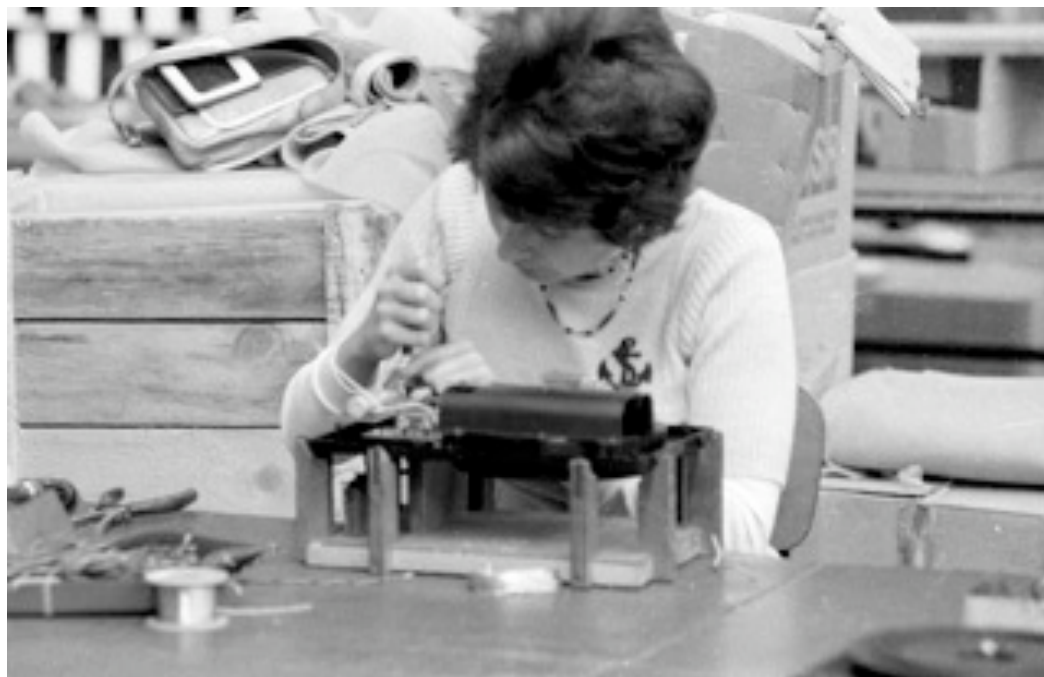
PHOTO 32 :

... ou en prenant appui comme elle peut (sur le bord de la table ou sur la platine), MAIS C'EST ALORS AU PRIX D'UNE NOUVELLE DEGRADATION DE SA POSTURE :

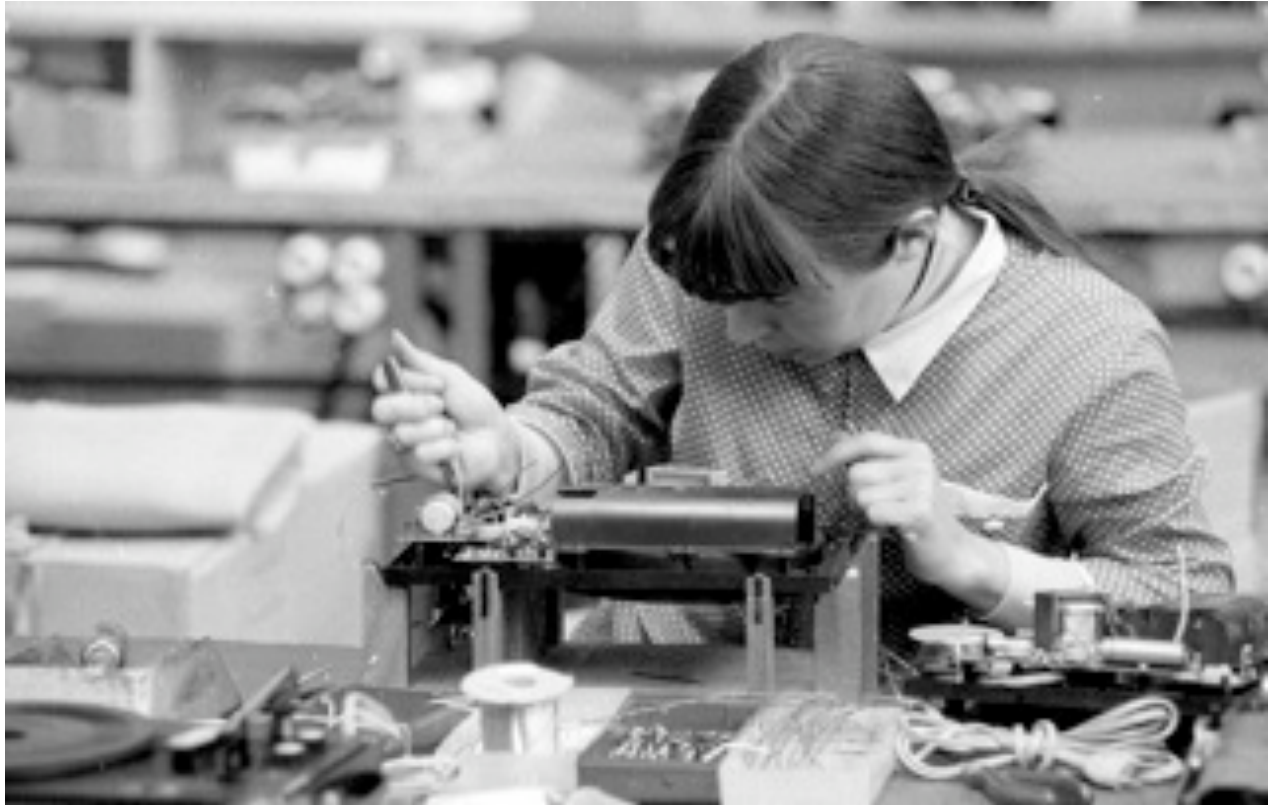
PHOTO 33 :

3. Cette photo montre aussi que ce châssis, présentant la platine selon un plan parallèle à celui de la table, ne résout aucun des problèmes de vision posés à l'ouvrière

- par les reliefs de la platine, qui font que certains éléments en cachent d'autres. Ainsi la posture de cette ouvrière est un compromis coûteux pour elle, entre les exigences suivantes :

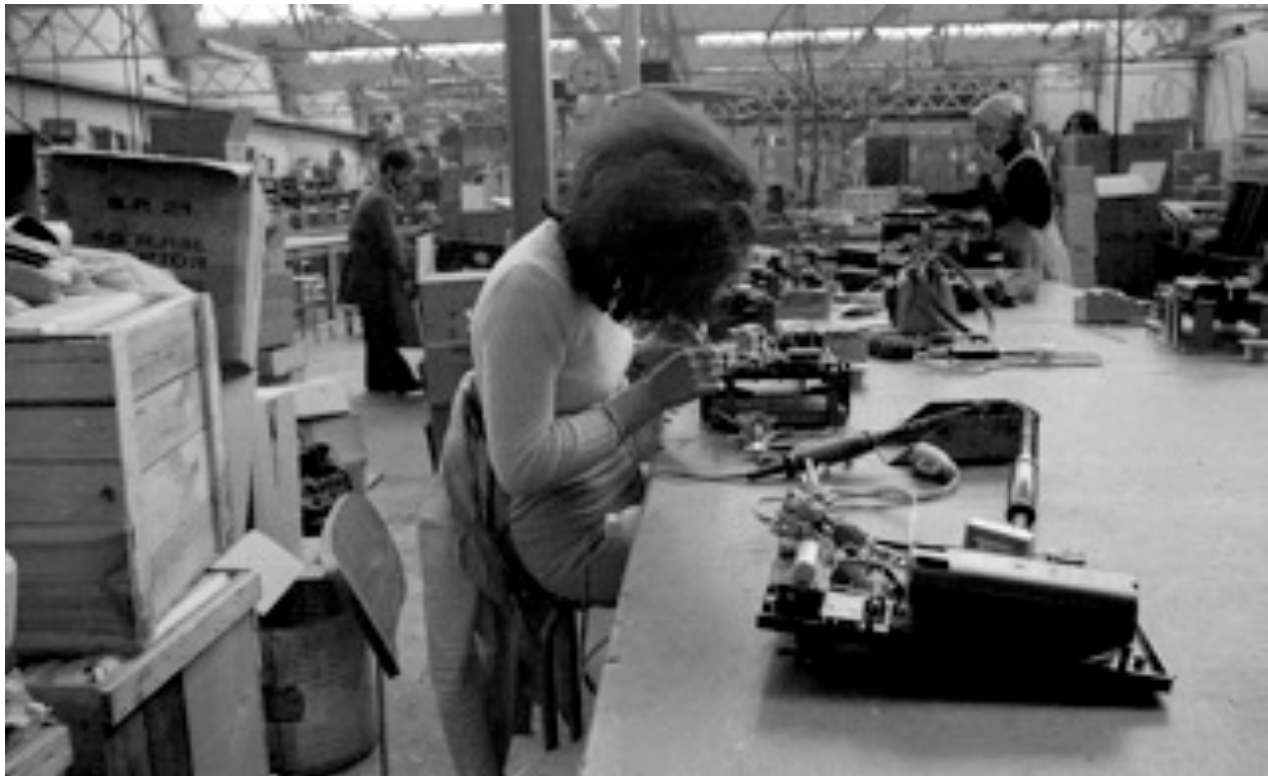
PHOTO 34 :

Certains points, à l'arrière du montage, sont beaucoup plus éloignés que d'autres de l'ouvrière. Lorsque l'ouvrière travaille sur des points situés à l'avant du montage, elle a tendance à prendre une position tassée sur elle-même, reculée, la nuque baissée à l'extrême,

Alors que, lorsqu'elle travaille à l'arrière, elle doit se pencher au-dessus de la platine.

La distance entre l'œil et la tâche étant assez rigide en raison des exigences de précision du travail, il conviendrait au contraire que tous les points de montage soient à peu près à la même distance des yeux, afin d'éviter des déformations de la posture.

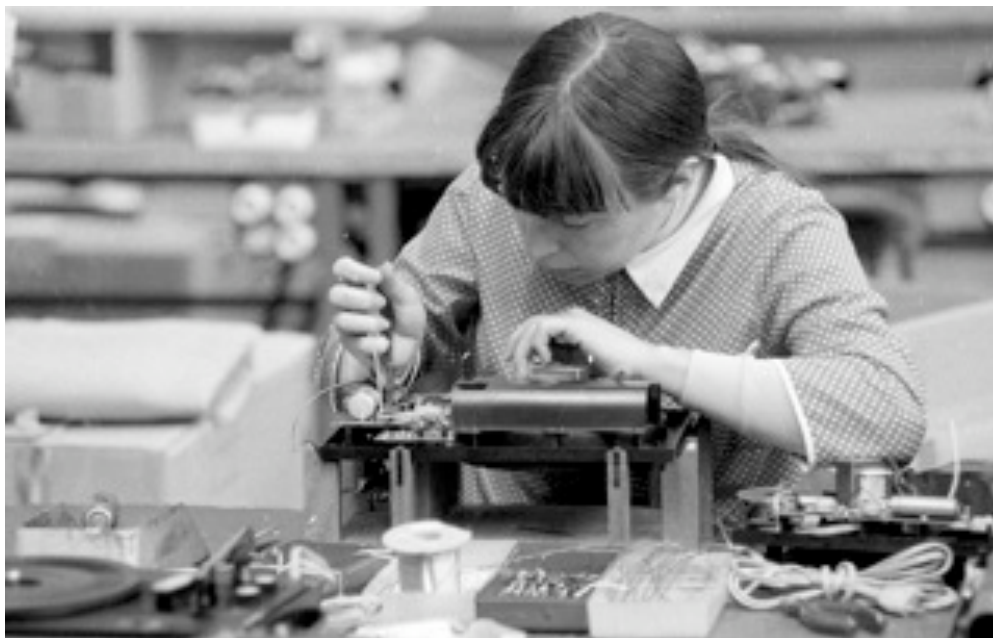
Exemple 1 : PHOTO 36 :

On voit sur la photo comment les contraintes dues aux dimensions du fer s'ajoutent aux autres contraintes du poste pour rendre encore plus difficile de satisfaire aux exigences de la tâche.

Alors que les exigences de vision dans cette tâche sont déterminantes, et fixent de façon rigide une distance réduite entre l'œil et la tâche, la longueur du fer oblige l'ouvrière à maintenir sa main très éloignée du point à souder.

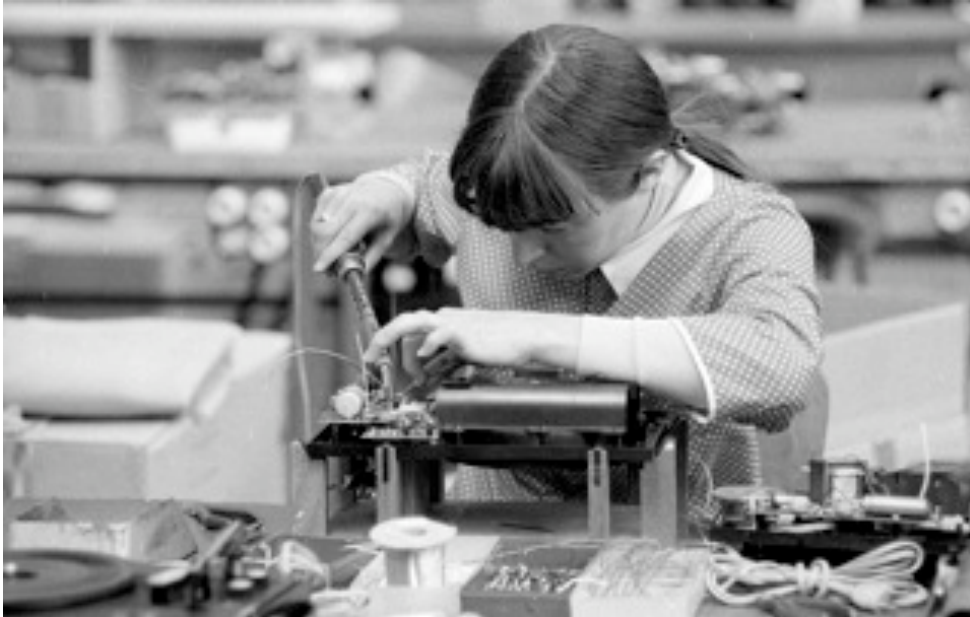
PHOTO 39 :

... ACCOMPAGNÉE QUELQUES FOIS D'UNE NOUVELLE TORSION DU BUSTE ET DU COU

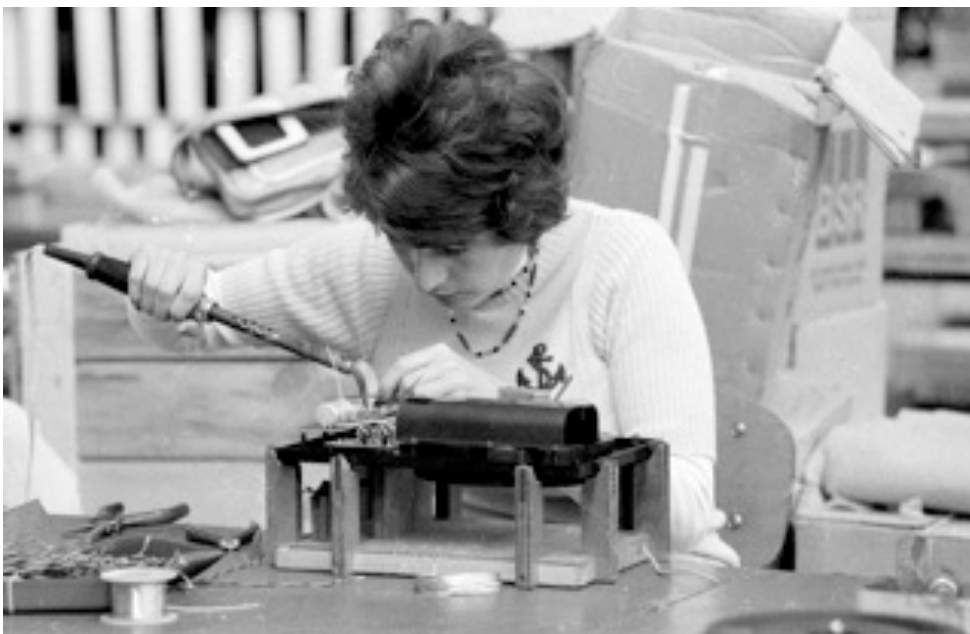
PHOTO 40 :

Autres exemples de postures inconfortables où la dimension du fer joue un grand rôle :

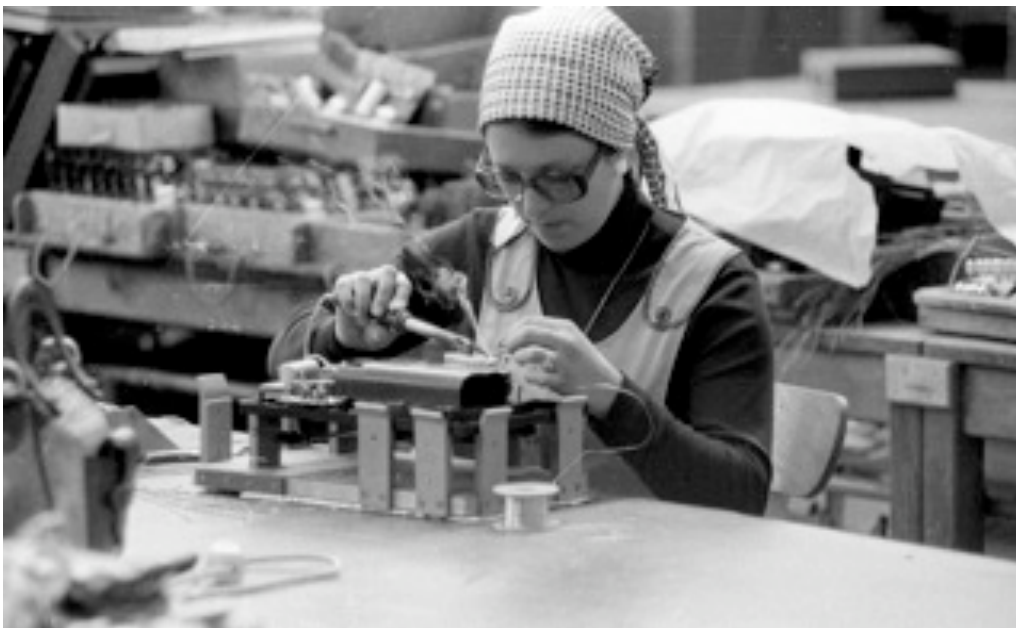
PHOTO 42 :

On remarque en revanche que le travail avec un fer plus court et plus léger implique moins de contorsions fatigantes et désastreuses pour la colonne vertébrale :

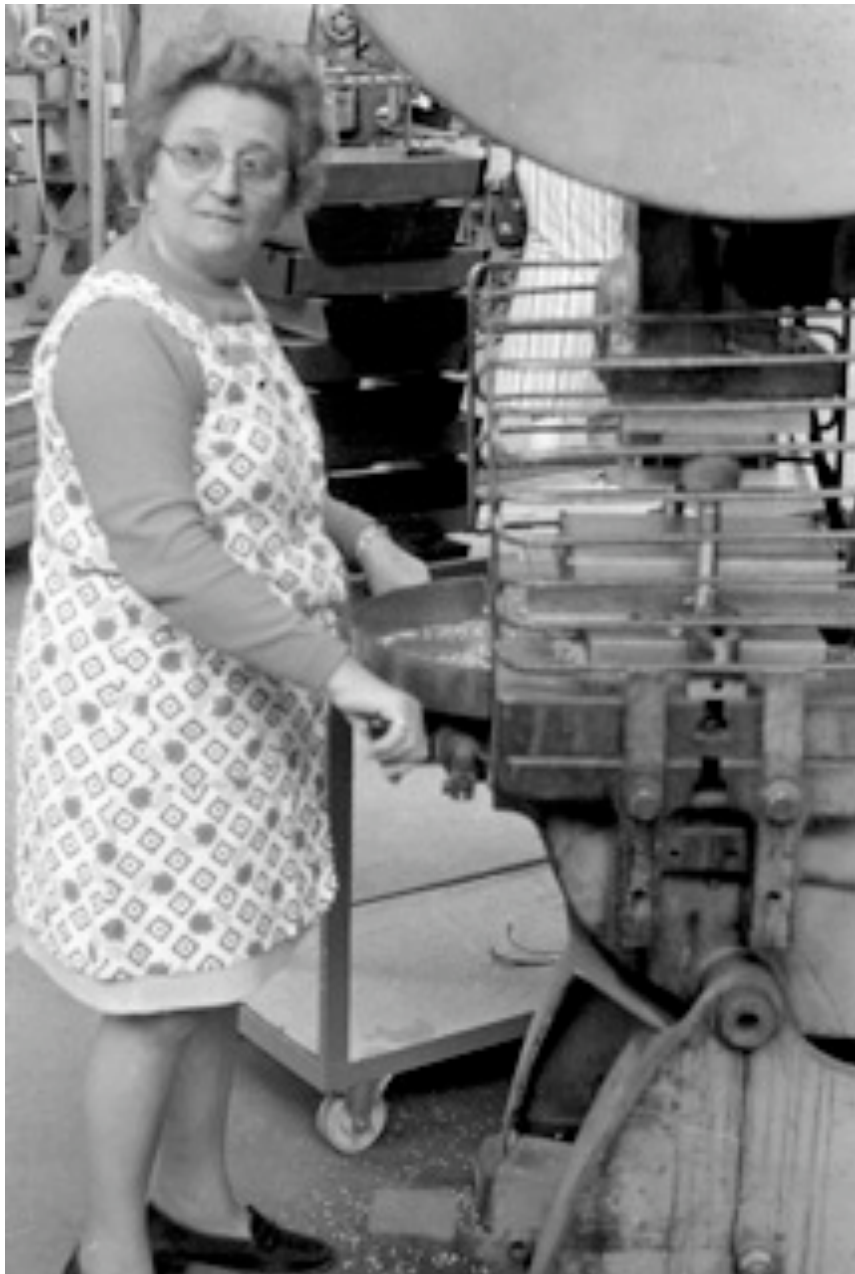
PHOTO 43 :

Cette presse peut être, selon le type de travail à effectuer, actionnée soit à la main, soit au pied.

. En cas de marche avec commande manuelle, l'ouvrière doit avoir en principe les 2 mains posées sur les manettes pour que la presse descende. En fait il est déjà arrivé qu'en raison d'une panne, elle se mette en marche sans que l'ouvrière ait appuyé sur les manettes, et marche en automatique.

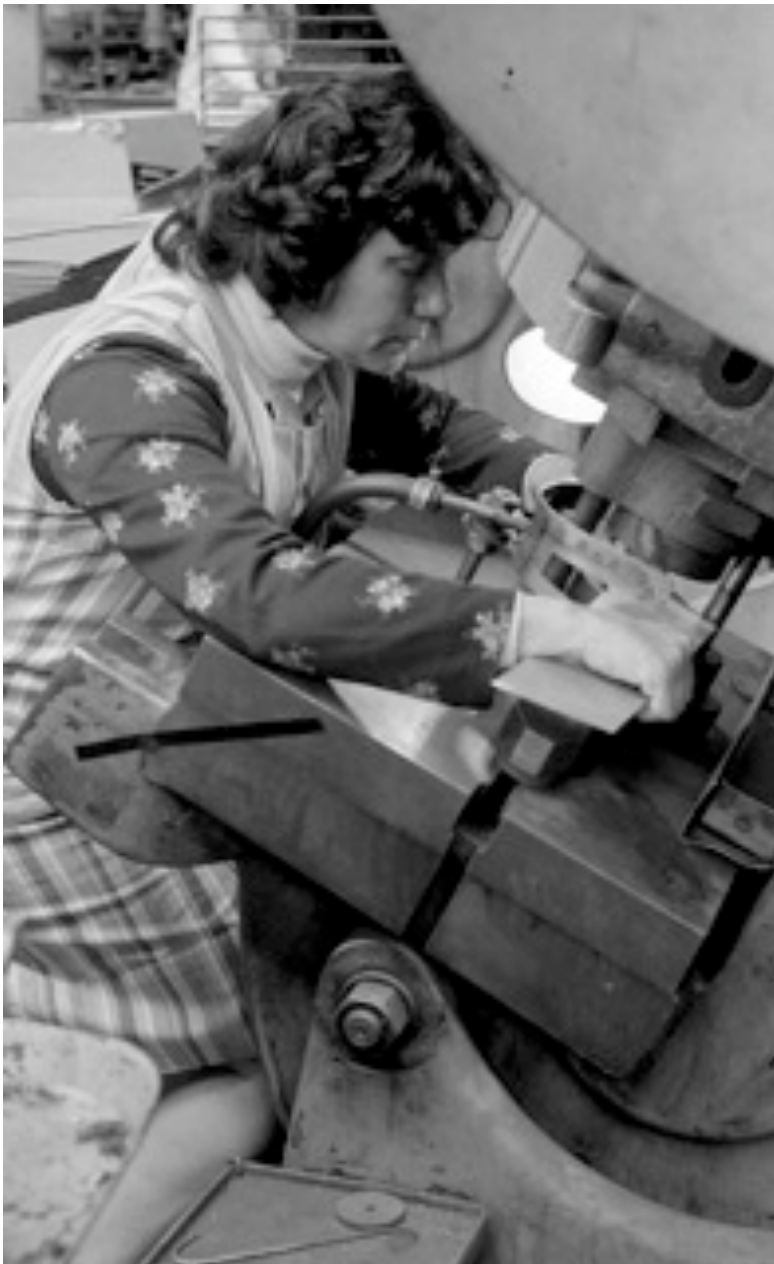
PHOTO 44 :

A - Son inclinaison devrait en principe permettre une meilleure vision du champ de travail, sans tassement du dos. Mais en fait la vision est rendue difficile par le cache de l'outil qui oblige l'ouvrière à des contorsions pour voir le point d'impact de la presse. La lampe n'améliore guère la vision (ombres importantes), mais éblouit ou chauffe le visage.

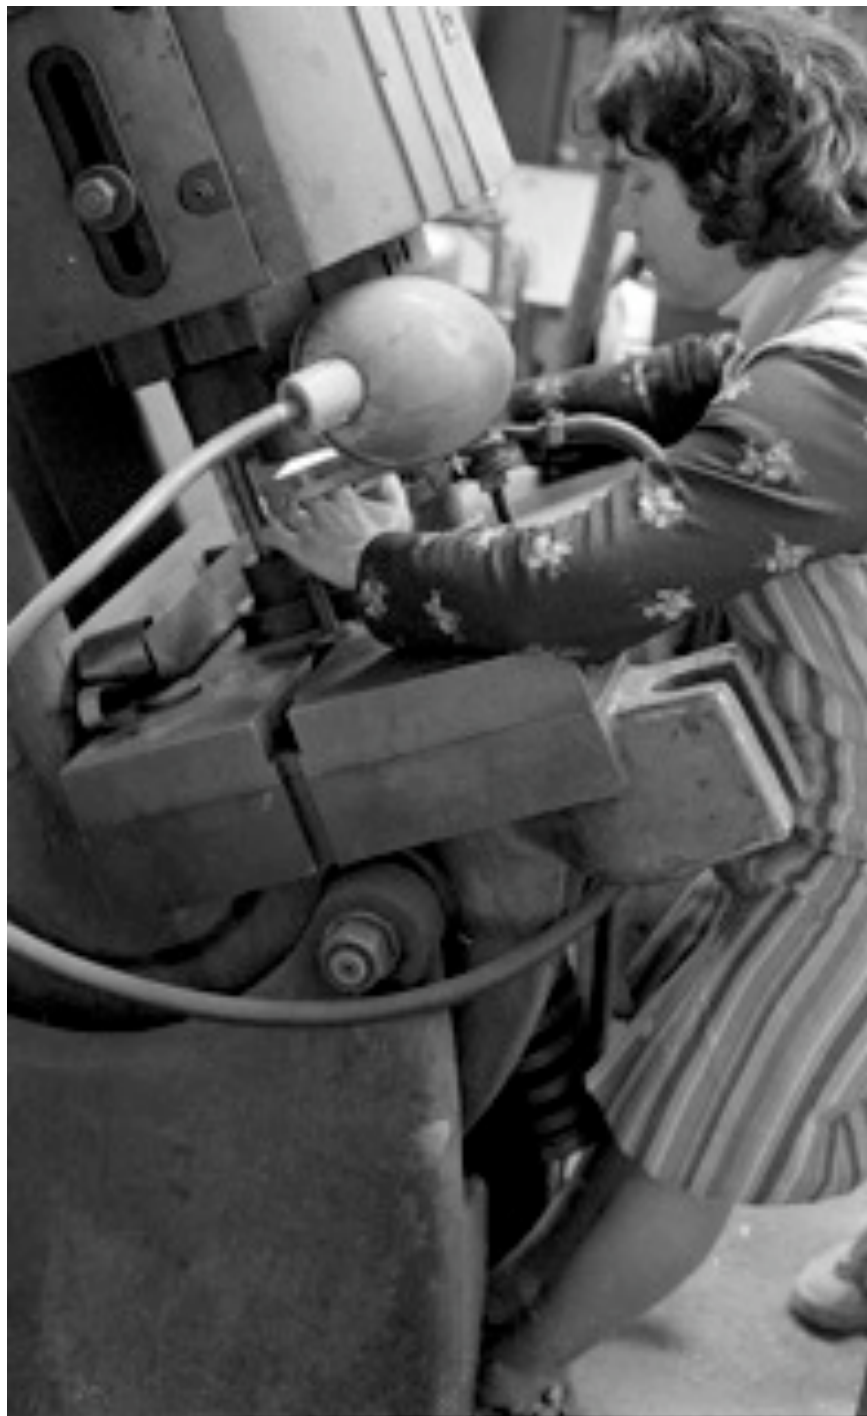
PHOTO 45 :

B – Le cache n'empêche pas l'introduction des doigts sous l'outil alors que la mise en marche de la presse se fait à la pédale, d'où INSECURITE

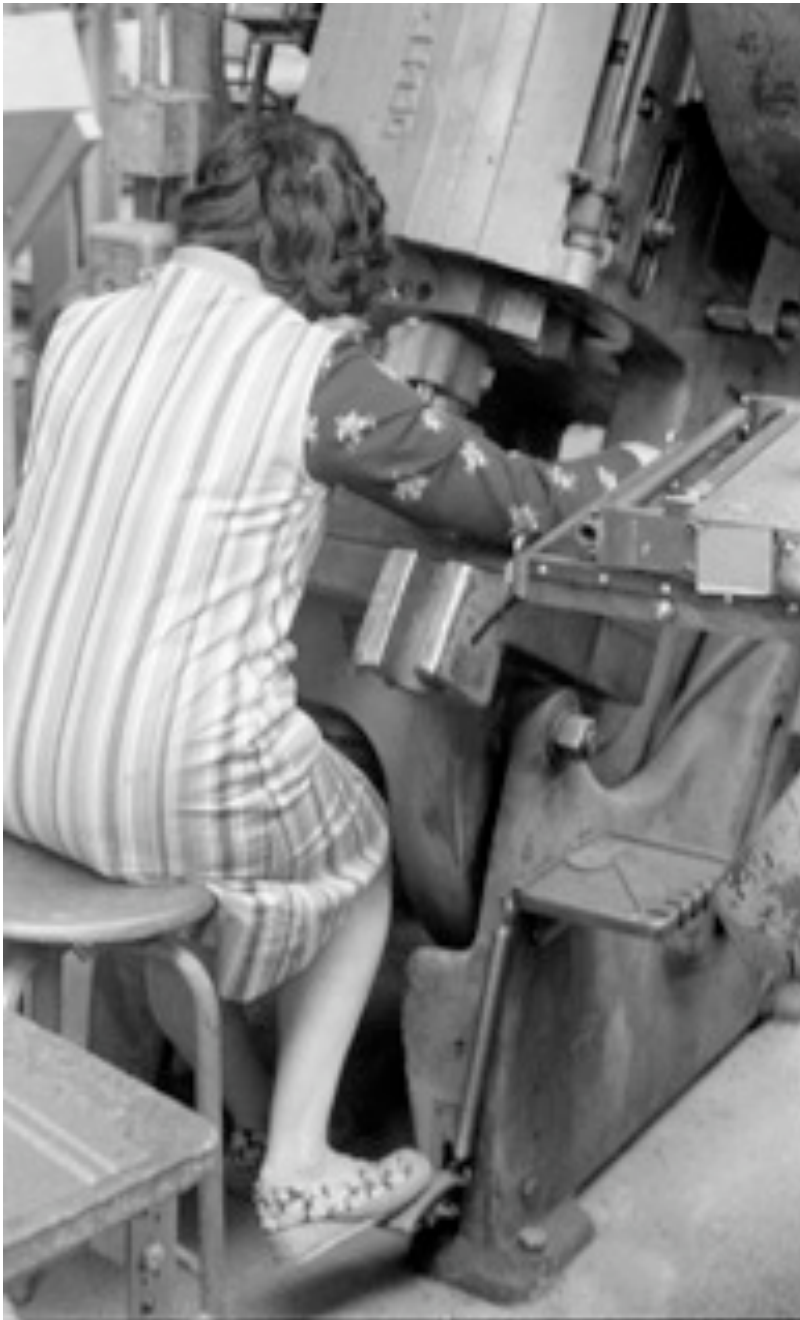
PHOTO 46 :

C - Les photos montrent enfin que l'ouvrière :

- est complètement appuyée sur la presse : effet nocif des chocs, transmis directement à l'ouvrière ;
- n'a pas de place pour introduire ses jambes sous le plateau ;
- doit maintenir une jambe en arrière et tournée en dehors pour appuyer sur une pédale trop haute et dure, ce qui est peu commode quand on est assis!

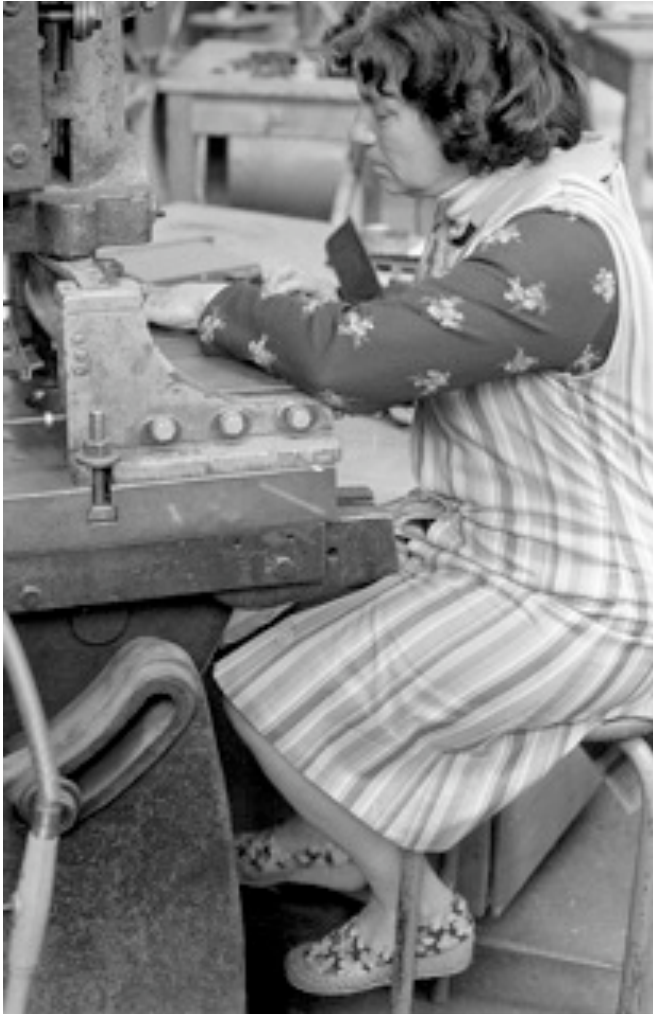
PHOTO 47 :

Sur cette presse où l'ouvrière cisaille de petites pièces à forte cadence, la sottise est plus encore qu'ailleurs à l'origine de fatigues ou de risques totalement gratuits :

Outre son inadaptation à la taille de l'ouvrière — pourtant petite (1m50) —, cette presse a en propre le défaut d'obliger l'ouvrière, au cours de son travail, à en faire le nettoyage à la main, car les pièces coupées s'entassent derrière l'outil.
