## **Rapport d'enquête proposé aux travailleurs (euses) de Teppaz, à leur section CFDT & à leur Comité d'occupation**

J. Theureau & B. Tort

(Juin 1975)

## **B - DES POSTES DE TRAVAIL DANGEREUX OU USANTS**

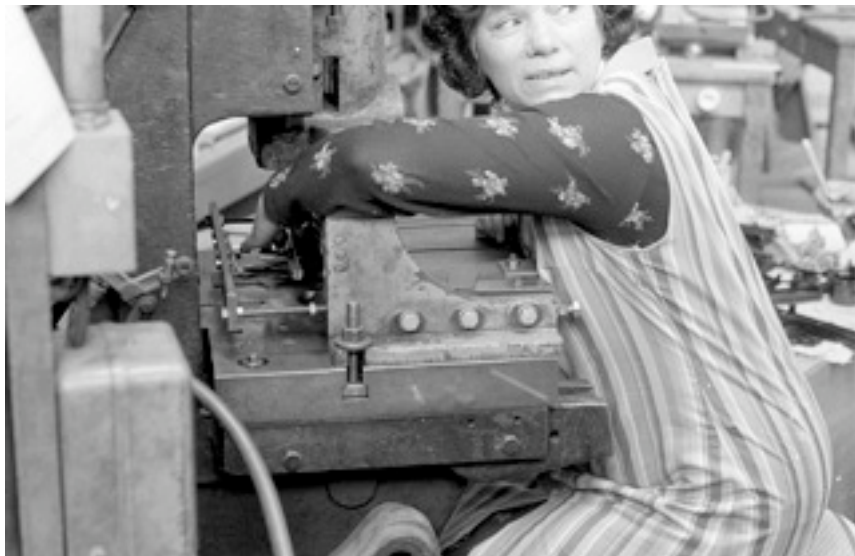
PHOTO 48 :

- soit entraîner les pièces coupées à l'aveuglette en restant assise (contorsions, risques de blessures) :

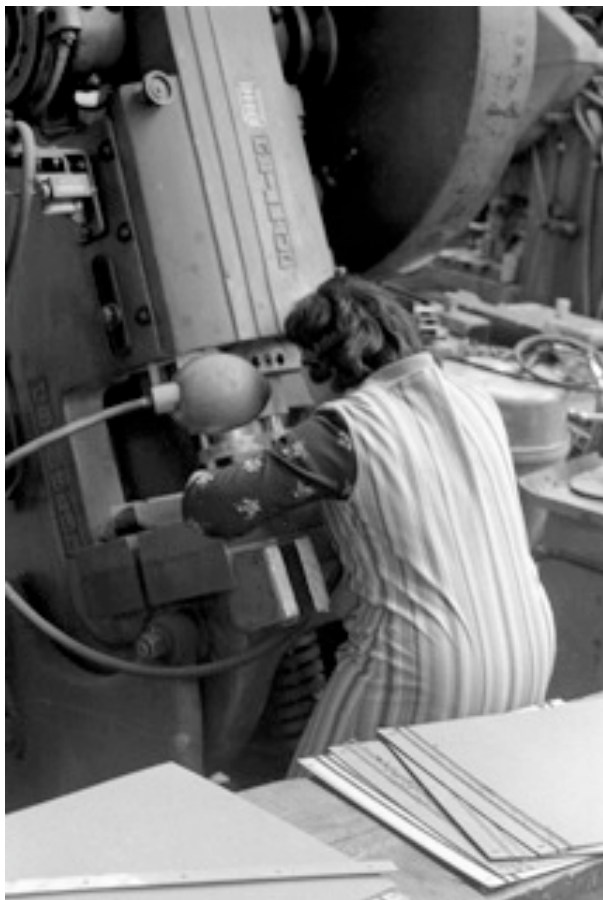
PHOTO 49 :

- soit se lever pour nettoyer !

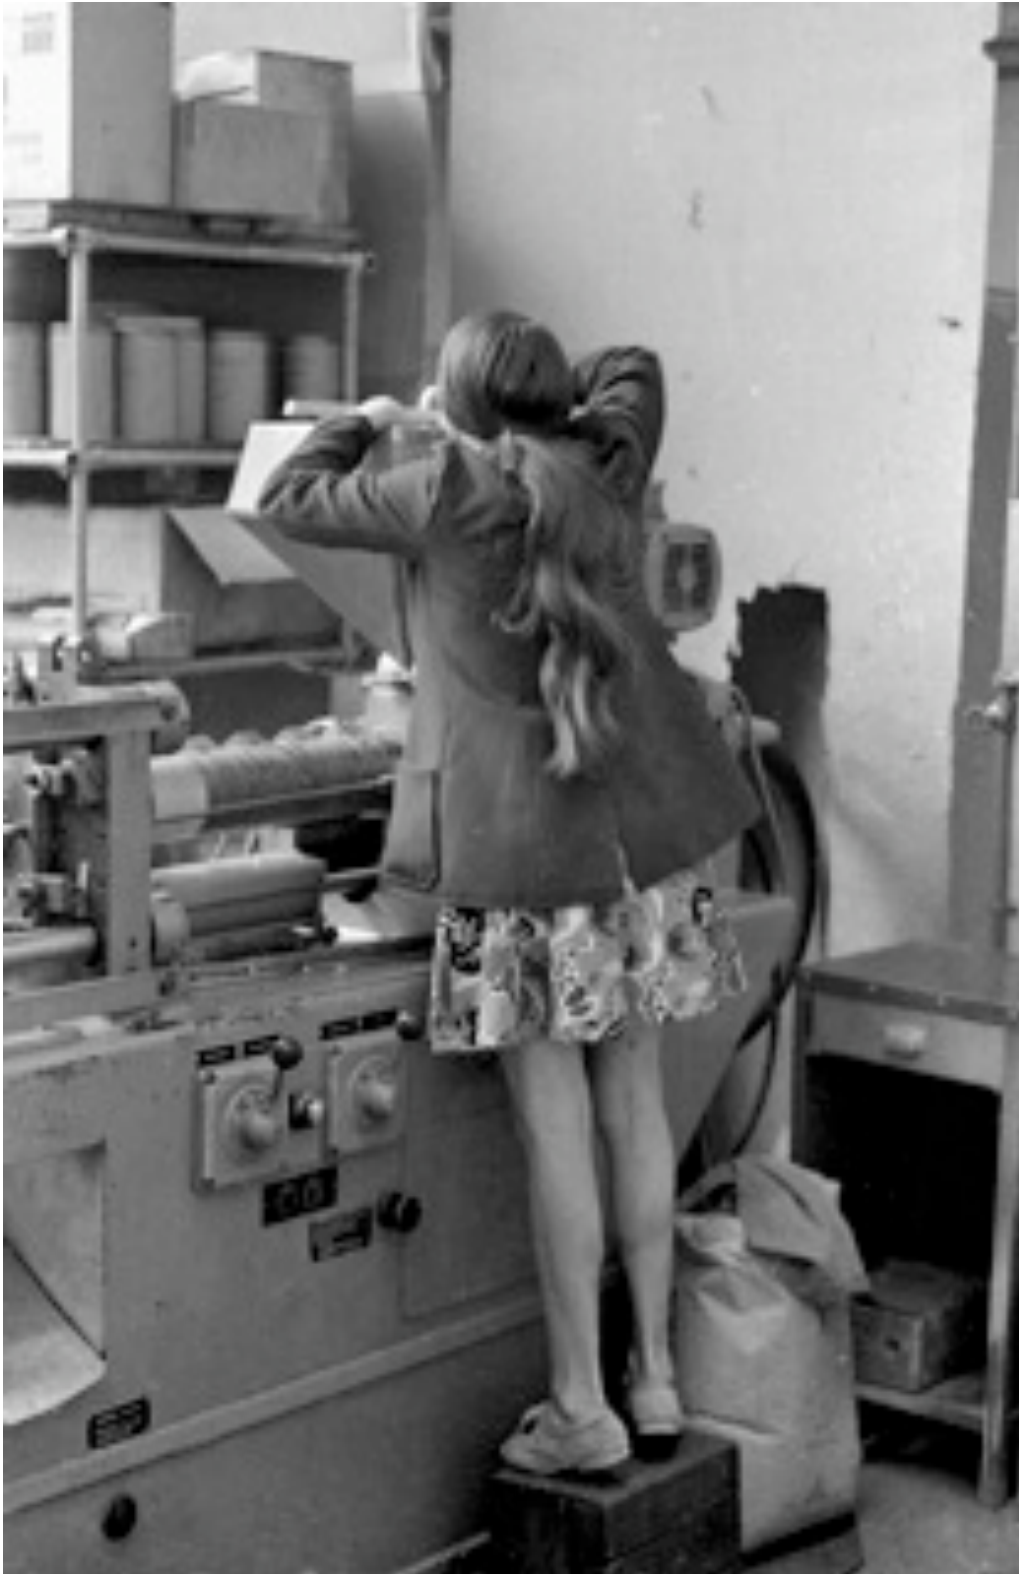
(PHOTO 53) & PHOTO 54 :

Les contraintes de ce poste sont évidentes sur la photo : station debout, postures souvent tordues. Elles sont liées directement à l'organisation du travail et au mauvais découpage des opérations. Si la variété opérations peut être une bonne chose, encore aurait-il fallu veiller à ce que les exigences des unes n'entrent pas en contradiction avec celles des autres, obligeant ainsi l'ouvrière à les accomplir toutes dans des conditions qui ne sont réellement adaptées à aucune.

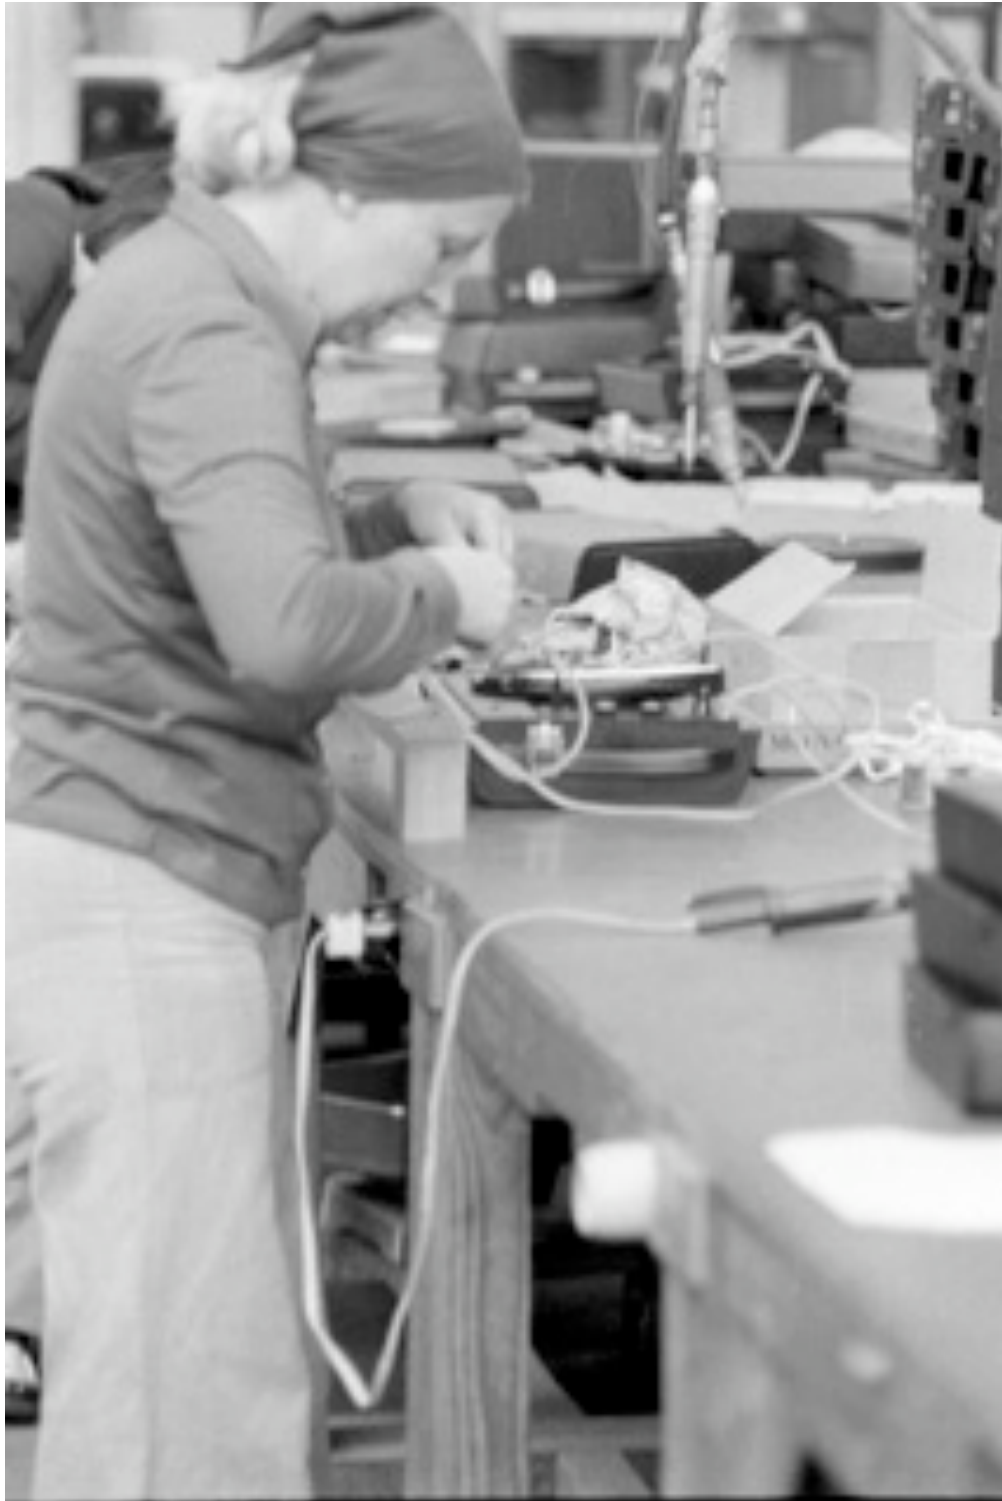
PHOTO 66 :

La station debout est imposée à l'ouvrière :  
- par la nécessité de nombreux déplacements ;

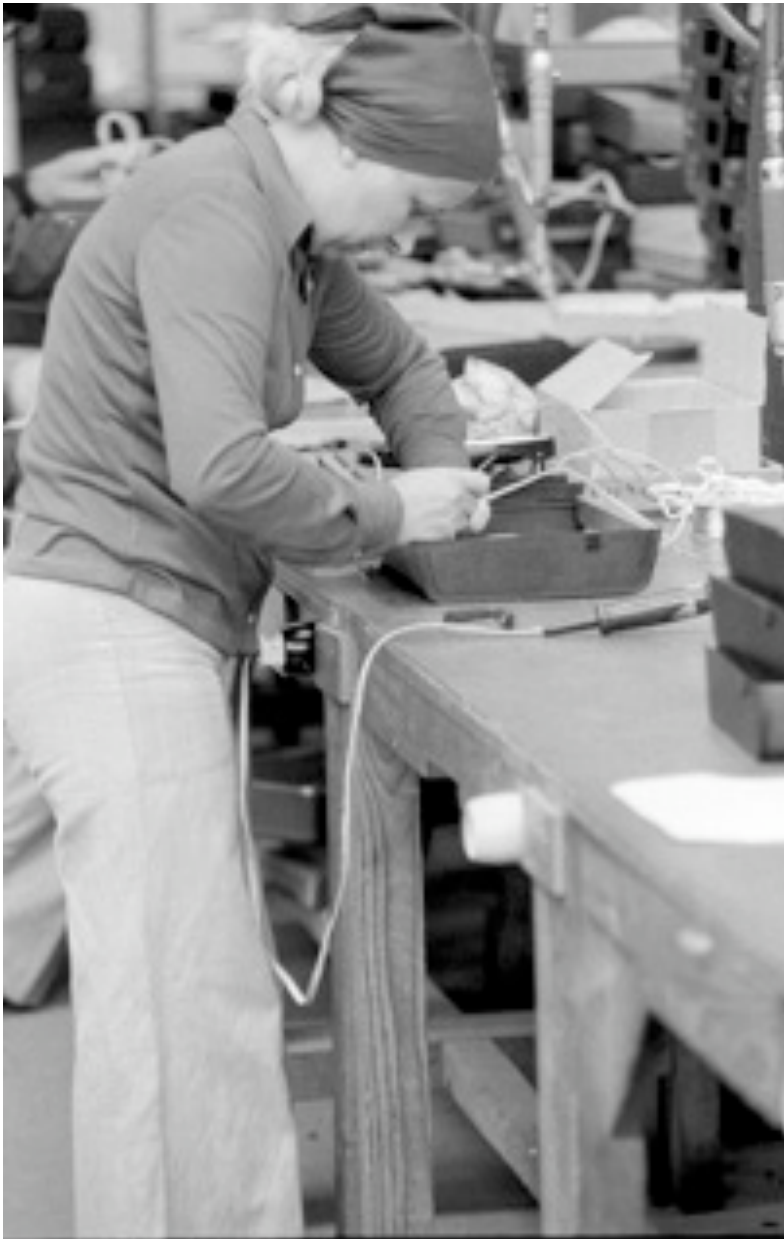
PHOTO 67 :

- tantôt un peu seulement (travail pas trop précis)

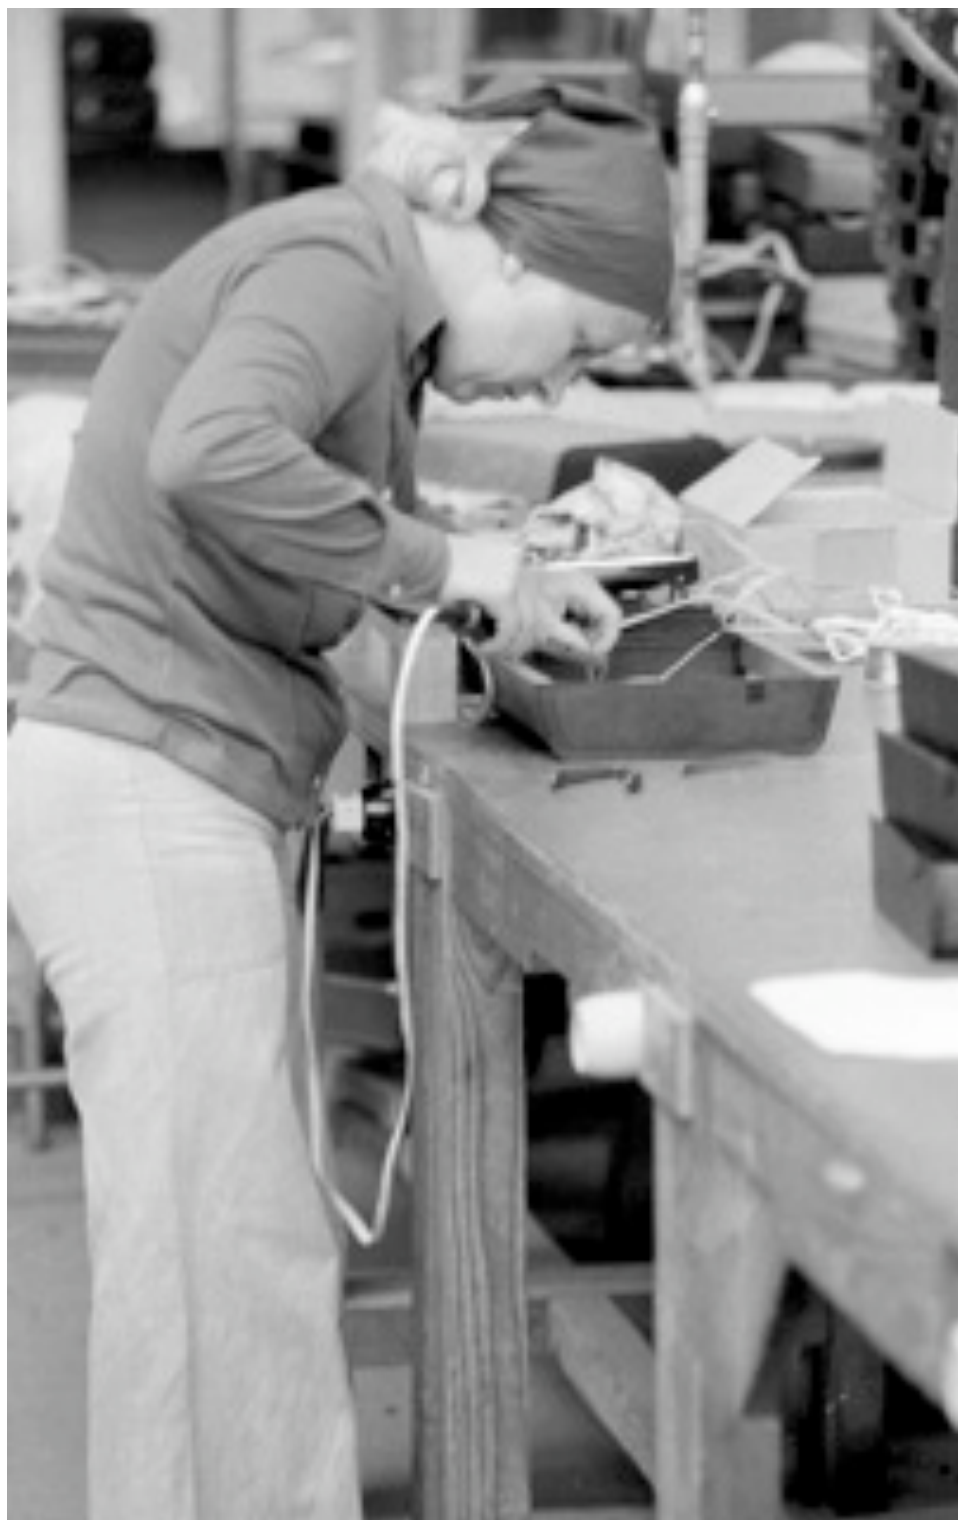
PHOTO 68 :

- tantôt beaucoup (travail de soudage exigeant plus de précision)

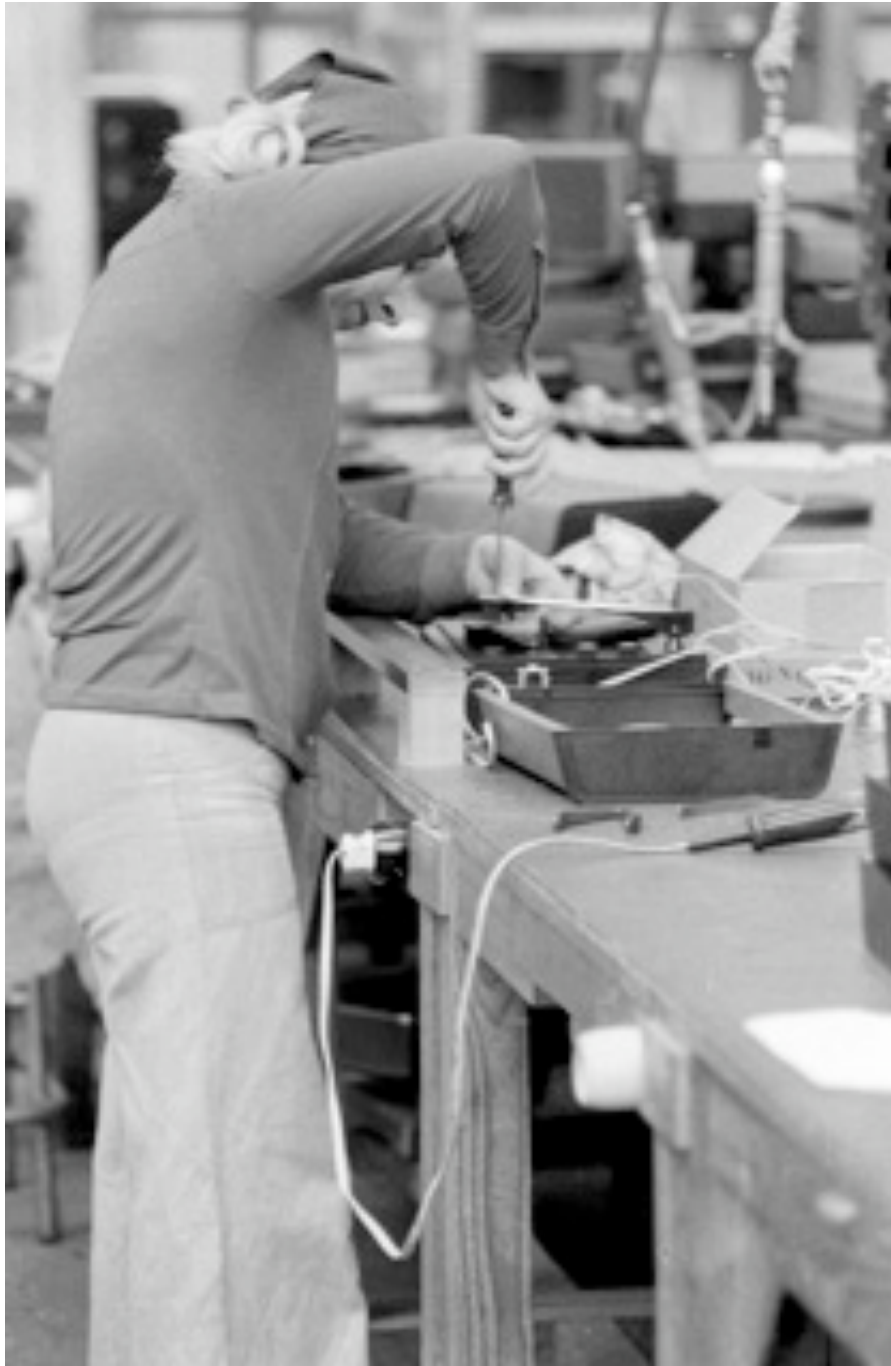
PHOTO 69 :

De même, elle doit travailler ...  
... tantôt sur le dessus du bras de l'électrophone ...

(Alors elle doit se tordre pour visser. La torsion serait moins forte si elle avait un tournevis court ou une visseuse).
